Checking and measuring corrosion pittings and remaining material thickness measurements - Boiler 24

SS "Norway" Kessel 24

Description of Damage

In the inspection of the three drums of boiler 24, see Annex, the following defects were found:

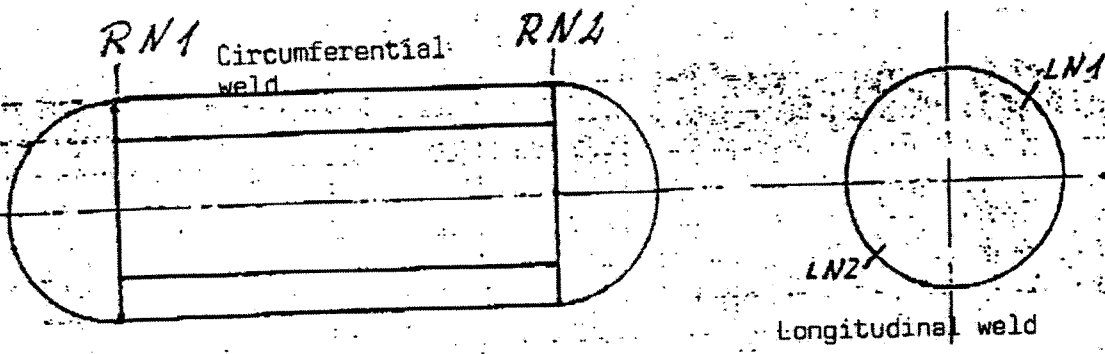
Wanddicke [mm]
Wall thickness
LN1 LN2

1700 m m	49,8 / 23,7	50,2 / 23,9
1500 m m	50,3 / 23,8	49,5 / 23,6
2400 m m	50,6 / 24,8	50,1 / 24,6
3000 m m	49,8 / 23,7	49,9 / 24,1
3800 m m	50,1 / 23,3	49,6 / 24,3

MP-Prüfung ohne Befund Magnetic particle examination without objectionable flaws

Severe corrosion droplet formation in the entire drum area, after inspection by the magnetic particle method without objectionable flaws.

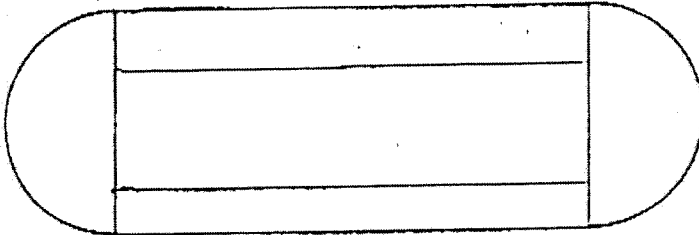
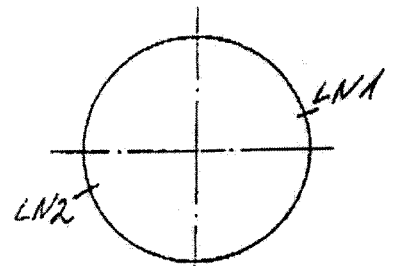
Wanddicke [m m]
Wall thickness
LNA LN2
Longitudinal weld

36,3	68,4	35,4	68,7
35,4	68,9	36,3	170,1
36,4	69,7	36,1	69,8
37,2	69,4	35,2	68,9

MP-Prüfung ohne Befund Magnetic particle examination without objectionable flaws

Starke Vernerbung (Korrosion anfrassung)
nur im Bereich der Längsnähte.
Severe tubercular corrosion (corrosion pitting) only in the area of the longitudinal welds.

After inspection of the drums of boiler 24 it can be stated that in no case the wall thickness falls below the design thickness. The magnetic particle examination did not give rise to objections. On shutdown of the boiler, it is however absolutely necessary to inspect the longitudinal welds of boiler 24 again.

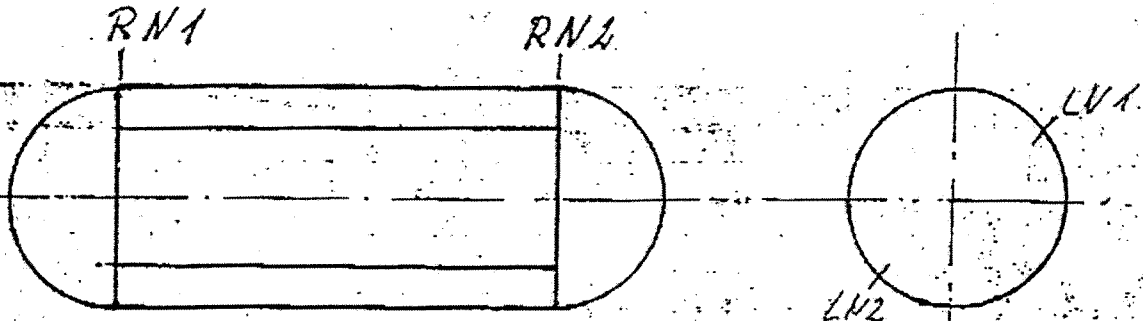
Upper drum

Wall thickness	
	LN1	LN2
900 mm	56,7 mm	57,0 mm
1600 mm	56,4 mm	56,3 mm
2300 mm	56,9 mm	
3100 mm	57,1 mm	56,2 mm

Magnetic particle examination without objections

Vernarbung im gesamten Trommelbereich
Tubercular corrosion in the entire drum area

Formation of corrosion droplets in the entire drum area which is, however not objectionable after inspection.
