Hilbert	SM 11	2988	513	24.09.93
Empfänger Message to		Telefax-Nr. Telefax No.		
Kloster Cruise Lines Newport News Shipbuilding Newport News / USA		001 - 804 688 7614		
Betreff Re		Zu Händen von Attention		
"SS Norway"		Mr. Sopp		
Anzahl der übermittelten Seiten (einschließlich diesem Deckblatt) Number of pages (including this cover sheet)		Falls die Übermittlung nicht vollständig oder in nicht lesbaren Form erfolgte, rufen Sie bitte unter folgender Nr. an: 02 08/8 33-47 00 If transmission is poor or you are missing any pages, please call: 02 08/8 33-47 00		
22				
Duisburger Straße 375 46049 Oberhausen	Tel. 02 08/833-0	Telex 8 56 951 dbab d	Teletex 208 313 dbab	Telefax 02 08/8 33 23 32

Checking and measuring corrosion pittings and
remaining material thickness measurements - Boilers 24

SS "Norway" Kessel 24

Description of Damage

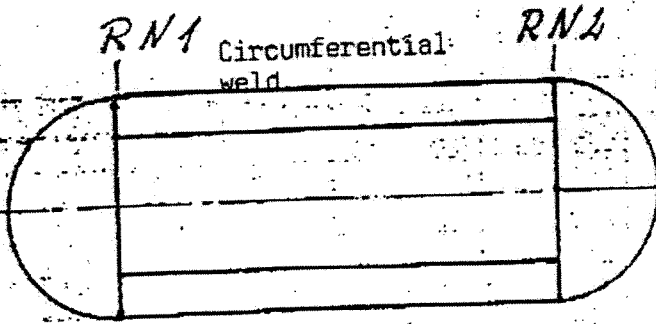
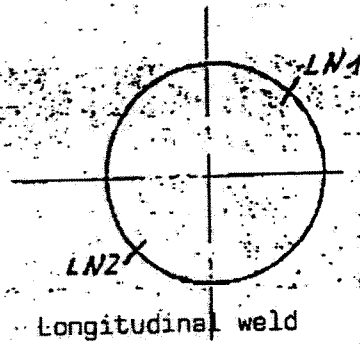
Distance from [m m]	LN1	LN2
1700 m m	49,8 / 23,7	50,2 / 23,9
1500 m m	50,3 / 23,8	49,5 / 23,6
2400 m m	50,6 / 24,8	50,1 / 24,6
3000 m m	49,8 / 23,7	49,9 / 24,1
3800 m m	50,1 / 23,3	49,6 / 24,3

Magnetic particle examination without objectionable flaws

Severe corrosion droplet formation in the entire drum area, after inspection by the magnetic particle method without objectionable flaws.

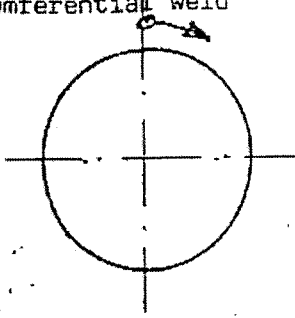
RN 1 Lower Drum
Circumferential weld

Abstand von → [mm] Distance from	Wanddicke [mm] Wall thickness	
	RN 1	RN 2
12 o'clock	34,6 mm	≥ 32,2 mm
3 ⁰⁰	33,8 mm	
6 ⁰⁰	33,4 mm	
9 ⁰⁰	34,3 mm

MP- Prüfung ohne Befund Magnetic particle examination without objectionable flaws

Korrosions-Tropfenbildung im gesamten Bereich, nach Überprüfung nur oberflächlich.
Corrosion droplet formation in the entire area, after inspection only on the surface.

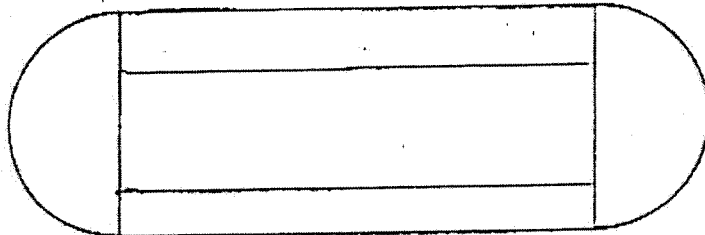
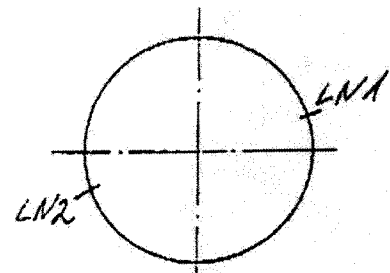
RNA Circumferential weld RN2

LN1	LN2
36,3 68,4	35,4 68,7
35,4 68,9	36,3 70,1
36,4 69,7	36,1 69,8
37,2 69,4	35,2 68,9

MP-Prüfung ohne Befund Magnetic particle examination
without objectionable flaws

Starke Vernerbung (Korrosion anfrassung)
nur im Bereich der Längsnähte.
Severe tubercular corrosion (corrosion pitting) only in the area of the
longitudinal welds.

After inspection of the drums of boiler 24 it can be stated that in no case the wall thickness falls below the design thickness. The magnetic particle examination did not give rise to objections. On shutdown of the boiler, it is however absolutely necessary to inspect the longitudinal welds of boiler 24 again.

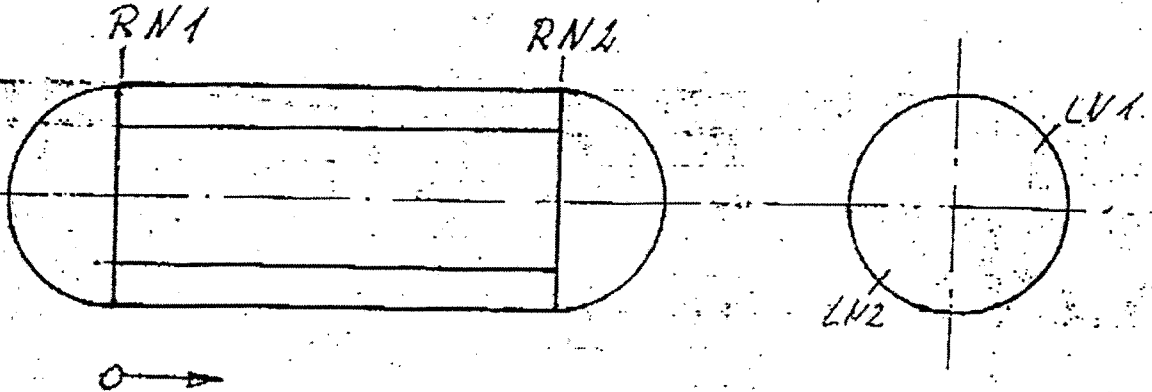
Upper drum

Wall thickness	
	LN1	LN2
900 mm	56,7 mm	57,0 mm
1600 mm	56,4 mm	56,3 mm
2300 mm	56,9 mm	
3100 mm	57,1 mm	56,2 mm

Magnetic particle examination without objections

Tubercular corrosion in the entire drum area

Formation of corrosion droplets in the entire drum area which is, however not objectionable after inspection.
