Attachment 11-D

NATIONAL TRANSPORTATION SAFETY BOARD

Concession Documents

Firm - VA DA-MBB UT	Flug Art type A-340	ABWEICHUNG CONCESSION NO.	TS- 9802	Suffix EX/C	3
Hersteller - Originator's Company	Zeichnungs-Nr. Drawing number 3.2.1.5.53-7.1.5.90-906	Anzahl der Blätter No of sheets 10		Datum 6.7.88	
Empfänger - Destination of part	Fertigungs-Auftrags-Nr. Order/Contract 68 830 974 005	Stückzahl No of 1	Bezeichnung Description SHELL, COMPLETE		
Beschreibung des Gesuches und Darstellung vorgeschlagener Abhilfen	Description of divergence and proposed remedy	SINr. Ser.No. SN 045	Baugruppe - Component	Flugzeug - Aircraft	Interface

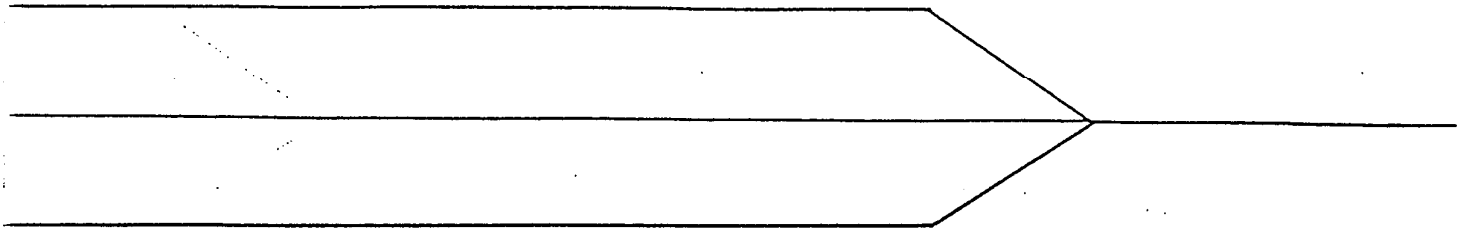
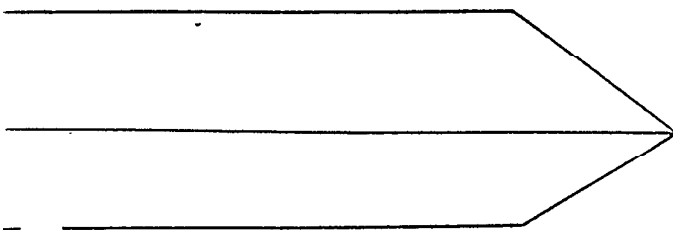
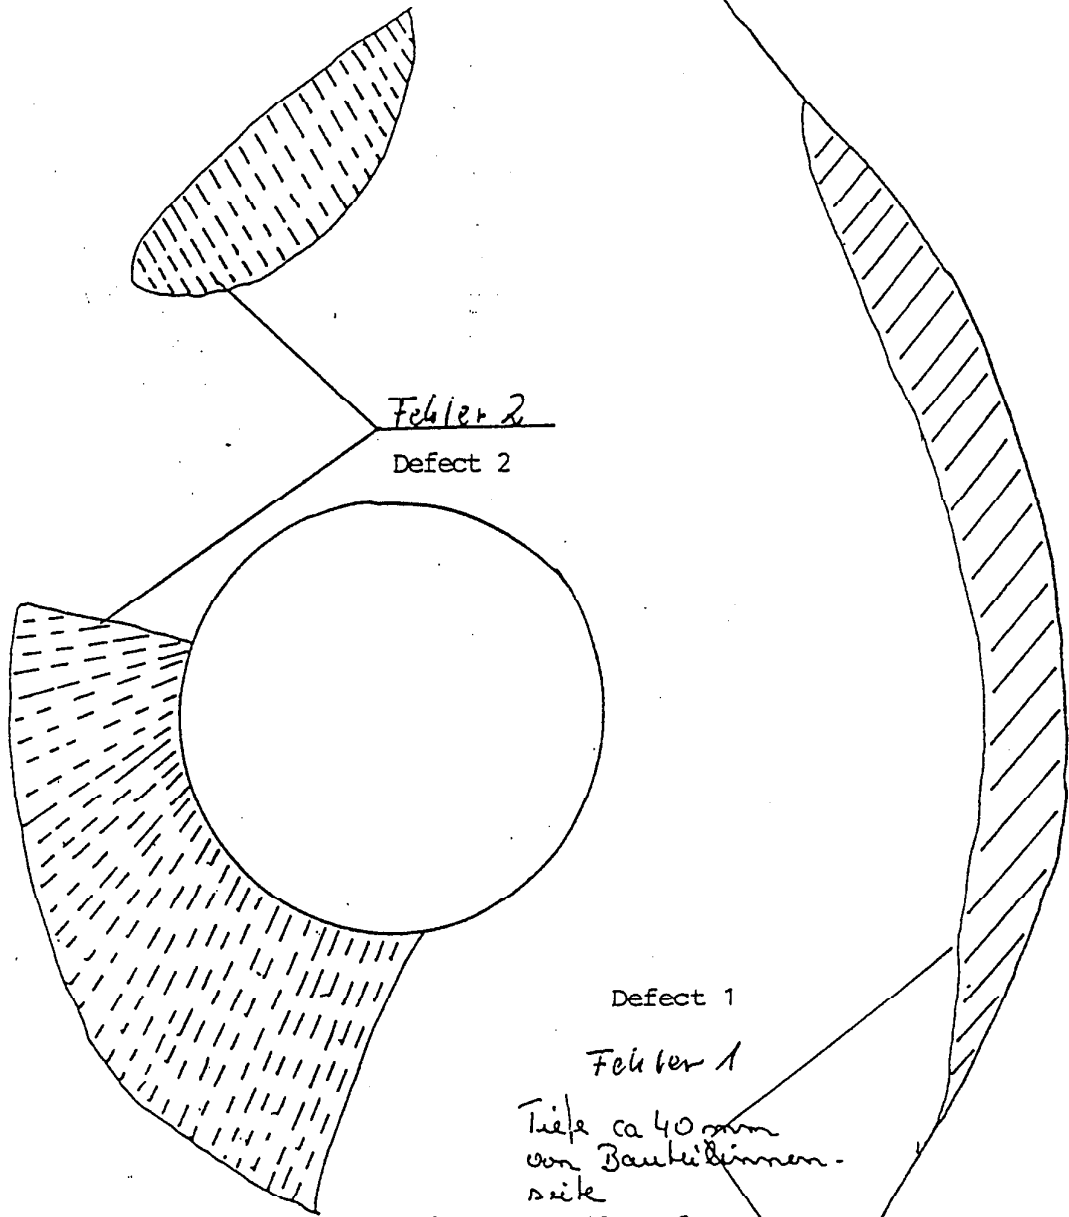
Sheet 3

1. Delamination in central fitting, see sheet 2.
 2. Bonding failure in central fitting (see sheet 2) and in module 20, see sheet 3.
- In this area, a certain bond still exists but it is to be expected that delamination will occur when the part is exposed to stress since the defect presents itself over a large area of same depth.

Modul 20

Depth approx. 30 mm
checked from inside of part

!!! = Eine Anbindung in diesem Bereich ist noch vorhanden, jedoch ist zu vermuten, daß bei Beanspruchung des Bauteils der Bereich delaminiert, da sich der Fehler in gleicher Tiefe großflächig vorstellt.

In this area, a certain bond still exists but it is to be expected that delamination will occur when the part is exposed to stress since the defect presents itself over a large area of same depth.

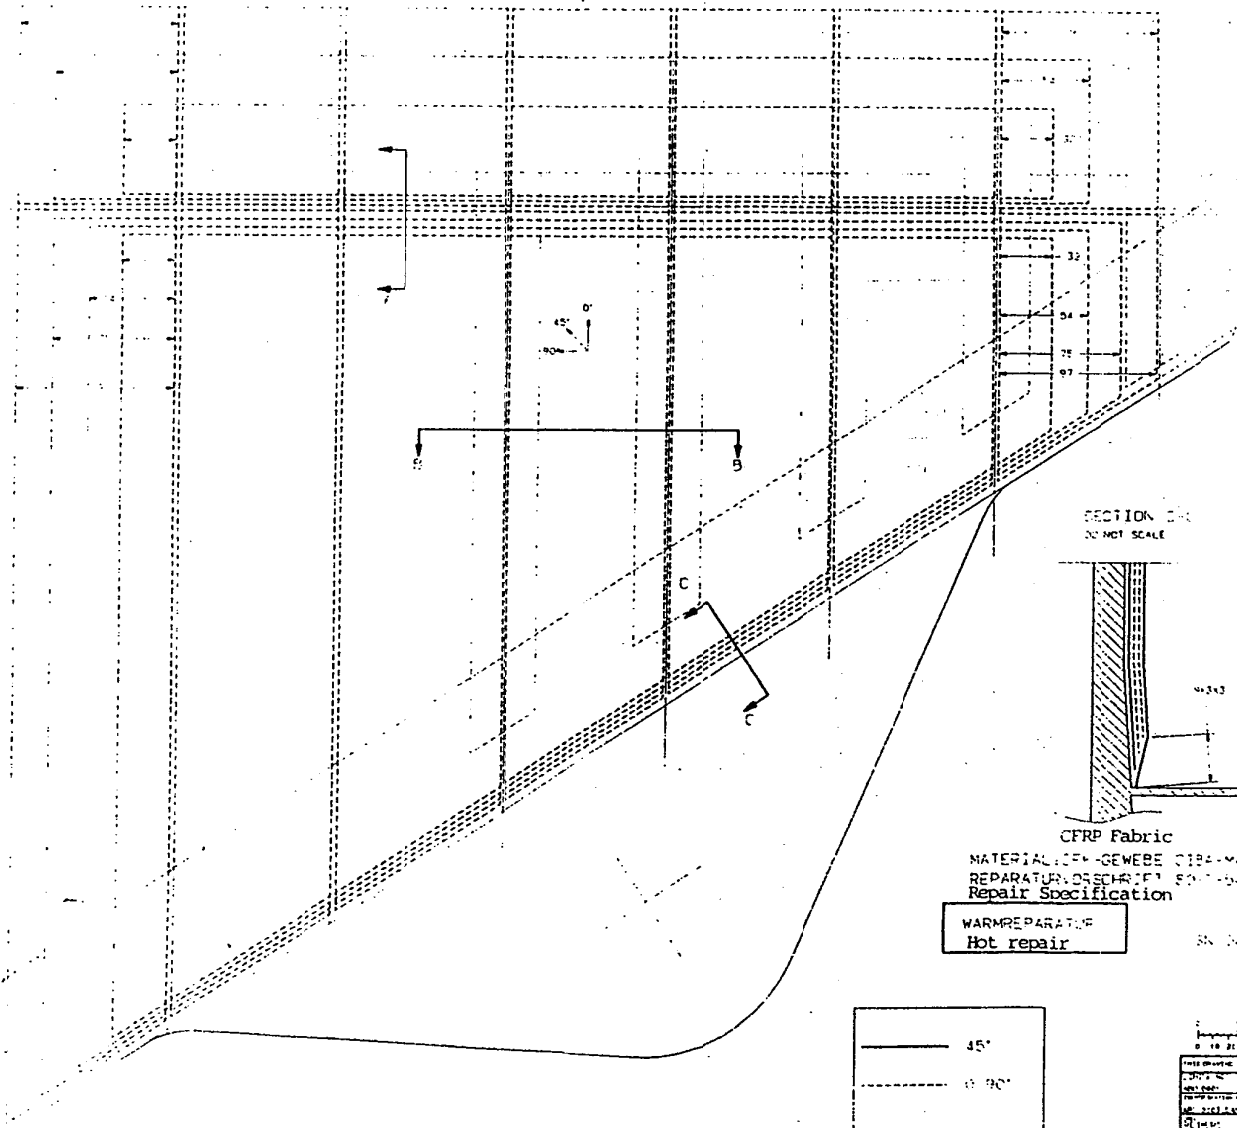
Depth approx. 40 mm from inside of part

/// = Delamination

In this area, a certain bond still exists but it is to be expected that delamination will occur when the part is stressed since the defect presents itself
