# Attachment C

Factory Repair Concession TS-9802

Firma - Firm - Werk - Works <b>DA-MBB UT</b>	Flugzeugtyp Aircraft type <b>A-310</b>	BAUABWEICHUNGS-NR. CONCESSION NO. <b>TS-9802</b>	Stückzahl No. of parts <b>3</b>
Unternehmen - Organizational Company	Zeichnungs-Nr. Drawing number <b>31.2.1.5.3.1.7.1.5.8.0.1.9.0.61</b>	Anzahl der Blätter No. of sheets <b>8</b>	PROZESS ISSUE <b>3</b>
Empfänger - Destination of part.	Bauart-Nr. Part number <b>68 830974005</b>	AP- <b>6.7.88</b>	
Abfassung des Gesuches und Darstellung der vorgeschlagenen Abhilfe	Fertigungs-Auftrags-Nr. Order/Contract <b>SV 045</b>	Bezeichnung Description <b>SHELL, COMPLETE</b>	
	Ursache Cause <b>1</b>	Baugruppen-Component Flightgear - Aircraft <b>SV 045</b>	Ja Yes
	Ursache Cause <b>1</b>	Flugzeug - Aircraft	Nein No

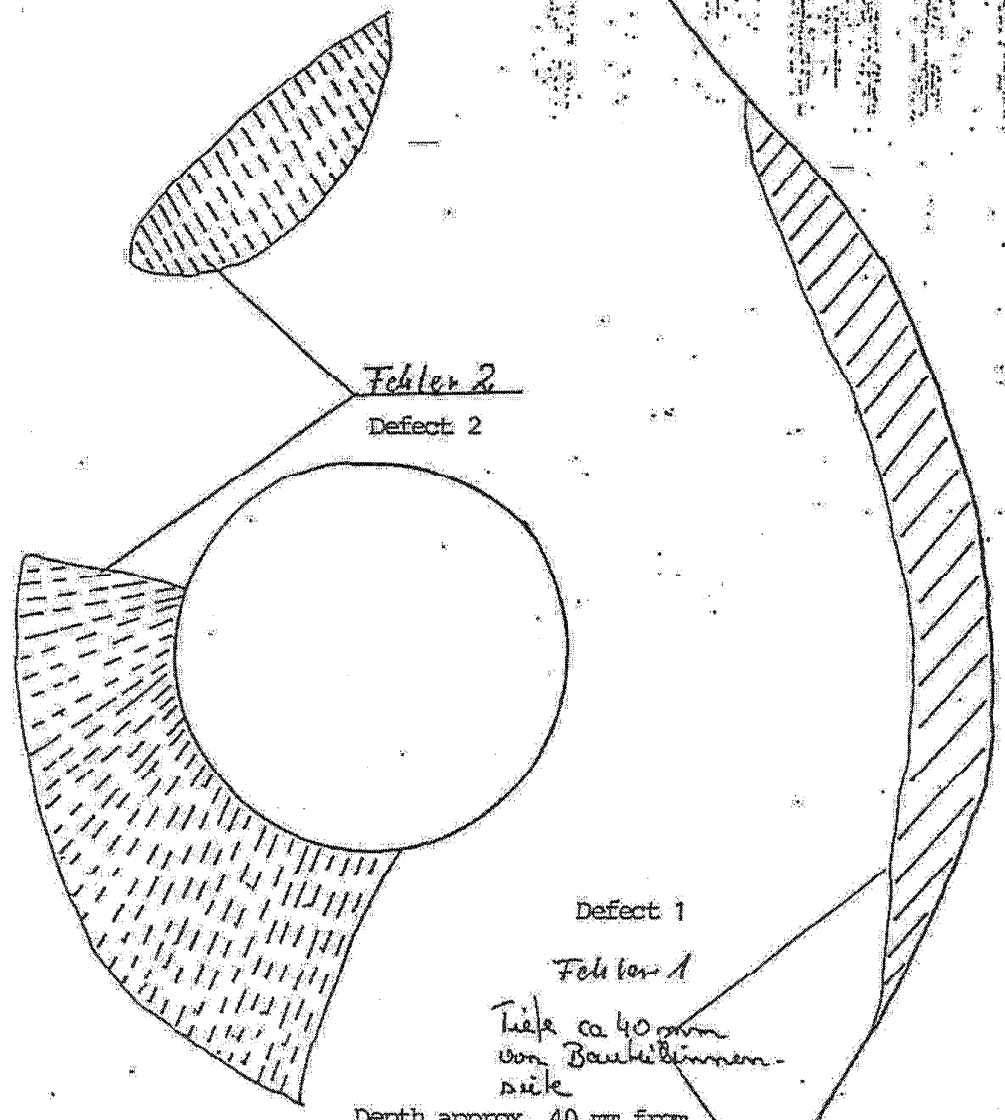
Blatt 2  
Sheet 2

Defect 1  
Fehler 1  
Tiefe ca 40 mm  
von Bauteilinnen-  
seite

Depth approx. 40 mm from  
inside of part

/// = Delamination

/// = Eine Anbindung in diesem Bereich ist  
noch vorhanden, jedoch ist zu vermuten, daß  
bei Beanspruchung des Bauteils der Bereich  
delaminiert, da sich der Fehler in gleicher

Tiefe großflächig vorstellt. In this area, a certain bond  
still exists but it is to be expected that delamination will occur  
when the part is exposed to stress since the defect presents  
over a large area of same depth.

**FW Step 1 Bonding Workshop:**  
Reinforce defect area with 4 CFRP fabric layers.  
Configuration and dimensions see sketch sheet 4.

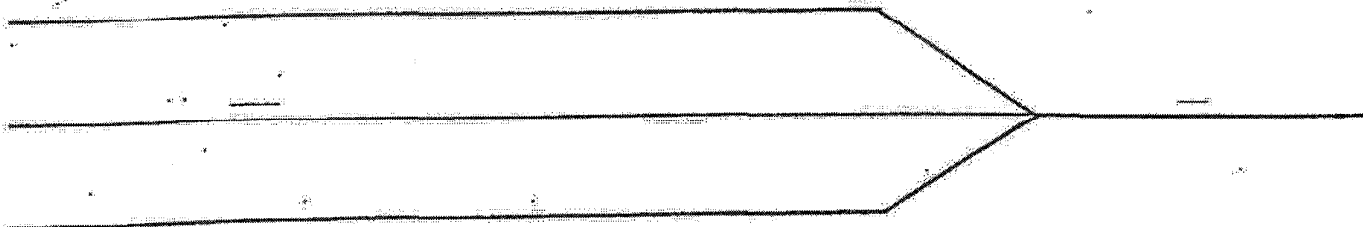
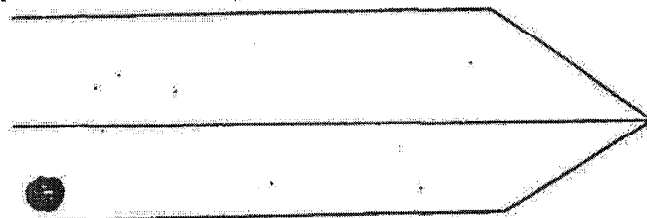
● Model 20

Defect 2

↑  
Tiefe ca 30 mm von

Bauteilinnenseite geprüft.

Depth approx. 30 mm  
checked from inside of part

!!! Eine Anbindung in diesem Bereich ist noch vorhanden, jedoch ist zu vermuten, daß bei Beanspruchung der Bauteils der Bereich delaminiert, d.h. sich der Fehler von gleicher Tiefe großflächig ausbreitet.

In this area, a certain bond still exists but it is to be expected that delamination will occur when the part is exposed to stress since the defect presents itself over a large area of same depth.

**FW Step 2 Assembly:**  
Riveting of defect area acc. to sketch sheet 5.

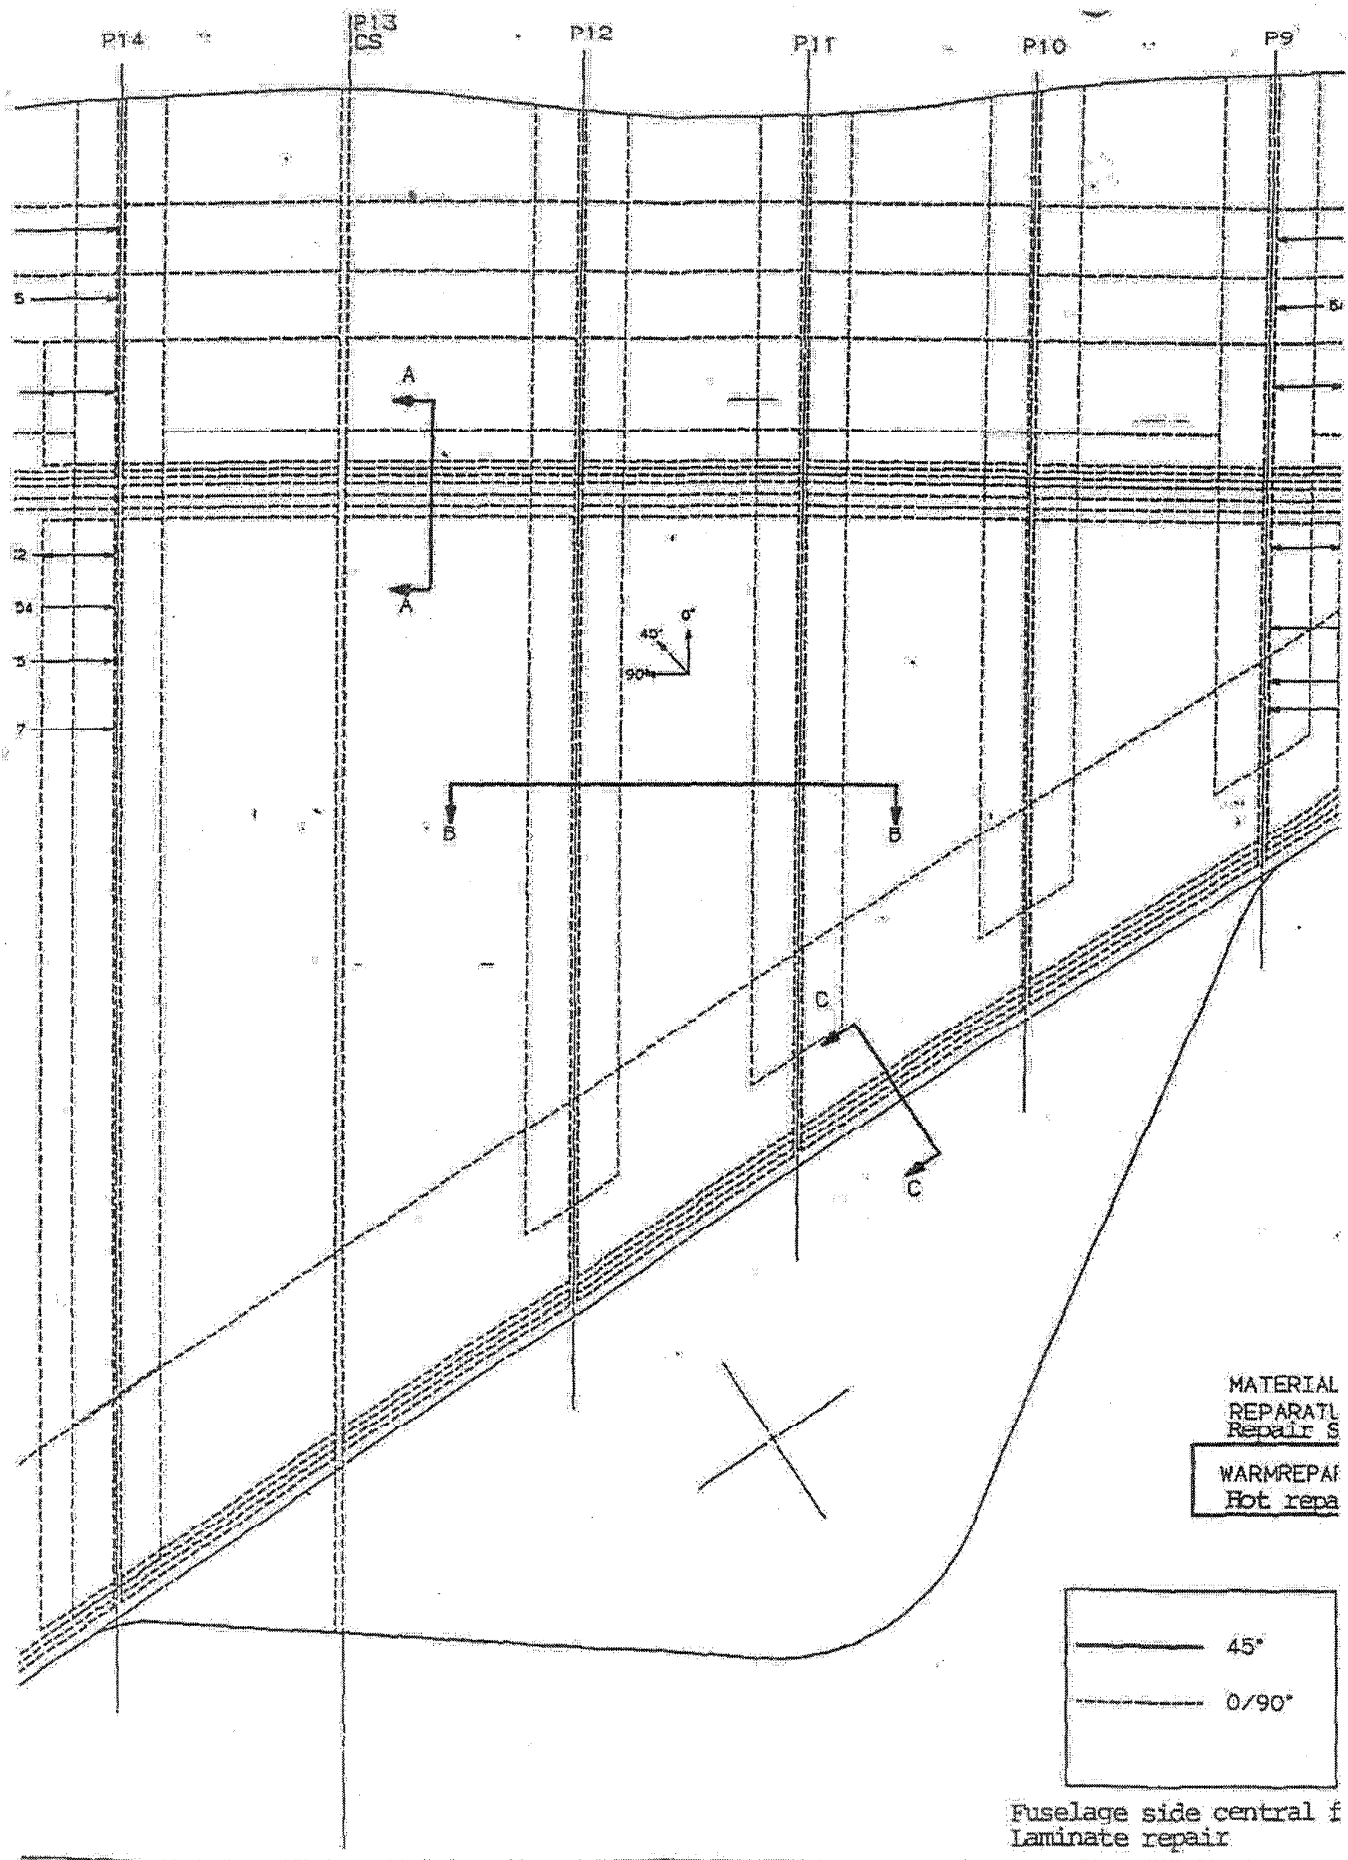
MATERIAL  
REPARATI  
Repair S

Fuselage side central f  
Laminate repair
