Checking and measuring corrosion pittings and remaining material thickness measurements - Boiler 24

SS "Norway" Kessel 24

Description of Damage

In the inspection of the three drums of boiler 24, see Annex, the following defects were found:

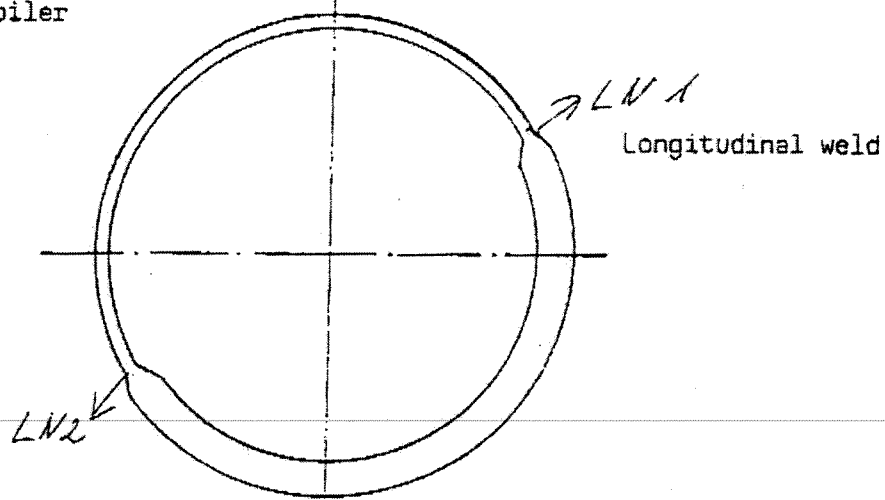
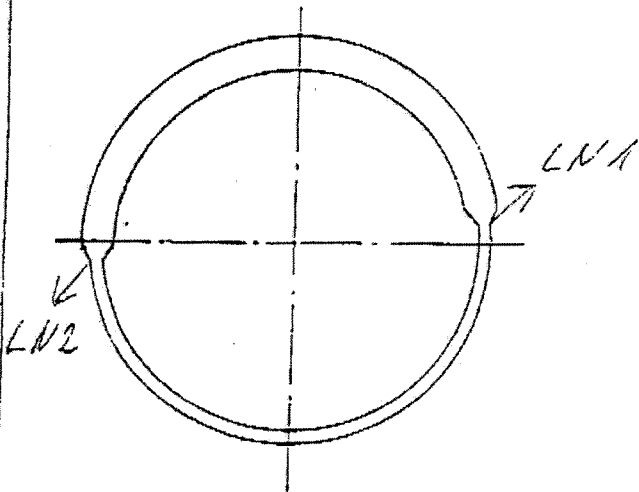
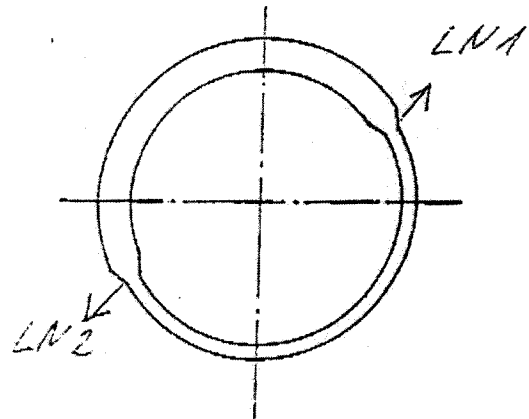
Kessel 24

1. Lower Water Drum: For dimensions, see dimensional survey record
2. Surface corrosion droplet formation in the whole drum area which however does not penetrate deeply.
1. Intermediate Drum: For dimensions, see dimensional survey record
2. Severe corrosion pitting on both longitudinal welds which does not extend below the minimum thickness.
1. Upper drum: For dimensions see dimensional survey record
2. Surface corrosion droplet formation in the entire drum area which however does not penetrate deeply.
